Commune : Saint-Privat-des-Vieux - Date de visite : 31-05-2018

Nom de la zone humide : Ripisylve de l'Avène entre la D6 et le viaduc du chemin de Trespeaux

Type : ripisylve

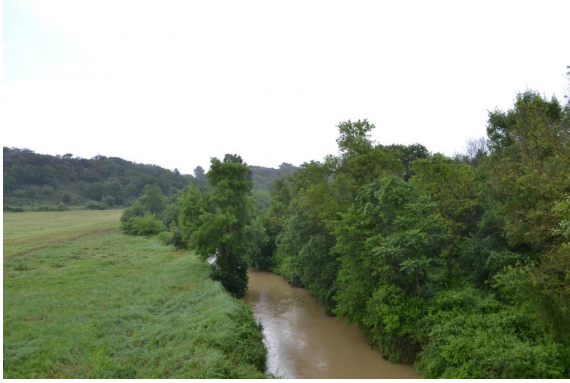
Ripisylve discontinue à continue de Frênes et Peupliers avec des Robinier et des Chênes, écoulement sur dalles rocheuses

Aperçu de l'Avène depuis le viaduc du chemin de Trespeaux.
