Commune : Belvezet - Date de visite : 30-04-2014

Nom de la zone humide : Ripisylve du ruisseau des Seynes de la source à l'entrée des gorges

Type : ripisylve

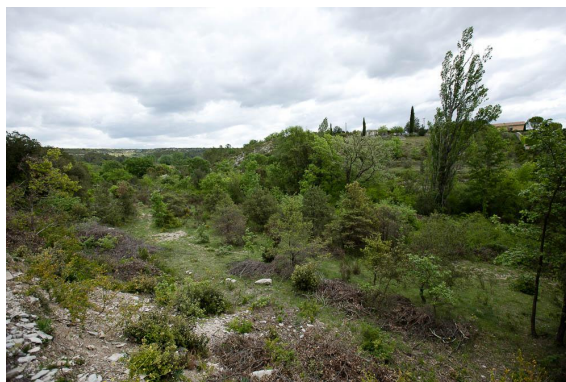
Le grand Peuplier d'Italie trahit la présence de la ripisylve qui pourrait passer inaperçue dans ce paysage de ravin sec de garrigue.

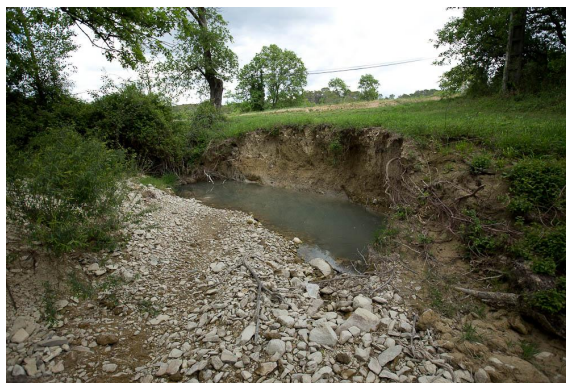
Et toujours des faciès d'érosion de berge, à proximité immédiate de la route.
